Füllenbacherhof bei Seibersbach

Die Geschichte des Füllenbacherhofes

Die Anordnung der Gebäude

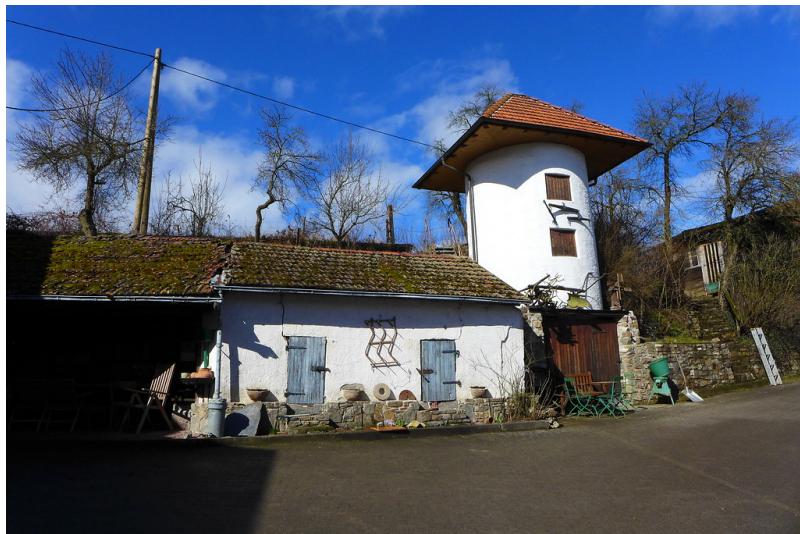
Altes Silo und alter Schweinstall des Füllenbacherhofes bei Seibersbach (2017)
Fotograf/Urheber: Vivien Behrens

Abschließend befindet sich neben der Werkstatt ein Stall. Auch dieser muss nach dem Jahre 1878 erbaut worden sein, da er noch nicht auf historischen Karten vorzufinden ist. Er ist durch Backsteinmauern gekennzeichnet und wurde bis zuletzt als Kuhstall genutzt. Im Jahre 1956 wurde direkt an dieses Gebäude anschließend ein kleiner Schweinestall erbaut, sodass man direkten Zugang zum Kuhstall hatte und dies die Arbeit erleichterte. Die alte Holzdecke im Kuhstall wurde 1965 abgerissen und durch eine neue ersetzt. Heutzutage werden beide Ställe nur noch dann genutzt, wenn ein Tier für die Schlachtung abgeholt werden soll. Denn an den alten Schweinestall schließt sich ein neuer Kuhstall an, welcher durch seine Offenheit und einfachere Handhabung für die Fütterung und Strohzufuhr eine erheblichere Entlastung darstellt.

Der kleine Turm, der sich rechts der Einfahrt zum Füllenbacherhof befindet, wurde erst 1965 erbaut und diente zu diesem Zeitpunkt als Futtersilo. Es wurden Stahlträger und Bruchsteinmauern hochgezogen und von außen verputzt. Aufgrund der schwierigen Handhabung als Silo, dient er heute nur noch als Abstellraum. Links des Turmes befindet sich ein weiteres Gebäude, welches früher als Schweinestall genutzt wurde und bereits seit 1850 auf der Preußischen Uraufnahme zu sehen ist. Daran schließt sich noch eine kleine Sitznische an. Rechts des Turmes steht ein kleines Holzhaus, das bis 1928 als Bienenhaus diente. In diesem Jahr wurde die Bienenzucht aufgegeben, da alle Bienen erfroren.
