Flurkreuz Fünfwundenkreuz im Ackerbrückenweg

Gemeinde(n): Maikammer

Bundesland: Rheinland-Pfalz

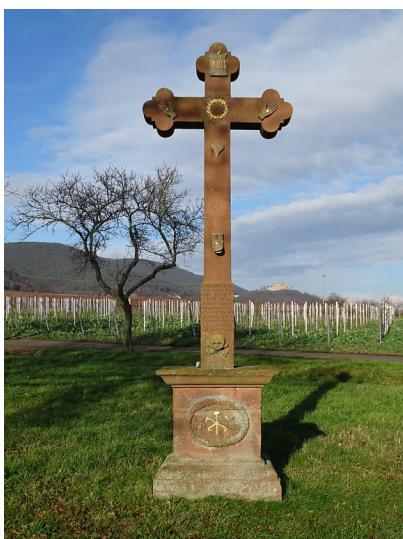
Flurkreuz Fünfwundenkreuz im Ackerbrückenweg (2019)
Fotograf/Urheber: Matthias C.S. Dreyer

Am Querbalken rechts und links sind die Hände von Jesus angenagelt (Zwei Wunden). Mittig befindet sich eine vergoldete Dornenkrone. Am Schaft ist ein durchstochenes Herz angebracht (Dritte Wunde). Darunter befinden sich zwei mit einem Nagel versehene übereinandergelegte Füße (4. und 5. Wunde). Die Hände, das Herz und die Füße sind blutend dargestellt.

Der verdickte Teil des Kreuzstammes (Schaft) ist mit einer Inschrift versehen:

Darunter befindet sich zum Zeichen der Vergänglichkeit ein Totenkopf mit zwei gekreuzten Knochen.

Am barocken Tischsockel (das Kreuz stammt aus späterer Zeit) wurde der Name des Stifters, versehen mit einem ovalen Steinkranz (Kartusche), verewigt. Der Sockel ist nicht aus einem Stück Stein gefertigt, sondern besteht aus drei in der Mitte ausgehöhlten übereinanderliegenden 30 cm hohen Platten. In eine Aussparung ist das Kreuz eingelassen. Während „der französischen Schreckensherrschaft“ (Wittmer 2000) 1793/94 wurde der Corpus Christi im sogenannten Plünderwinter wahrscheinlich von Jakobinern zerschlagen. Das stark beschädigte Kreuz wurde erst bei seiner Wiedererrichtung zum Fünfwundenkreuz (Arnold 1996). Der Sockel stammt vom aus dem Elsass stammenden Künstler Jakob Weber (Wittmer 2000, S. 142). Jacob Weber stammte aus Weißenburg (vor 1690 13. August 1743), lebte in Herxheim bei Landau und verstarb in Weißenburg als „civis et sculptor“, also Bürger und Bildhauer (Arnold 1996, S. 6).
