# Flurkreuz Fünfwundenkreuz im Ackerbrückenweg

Schlagwörter: [Wegkreuz](#), [Kulturdenkmal](#), [Sandstein](#)

Gemeinde(n): Maikammer

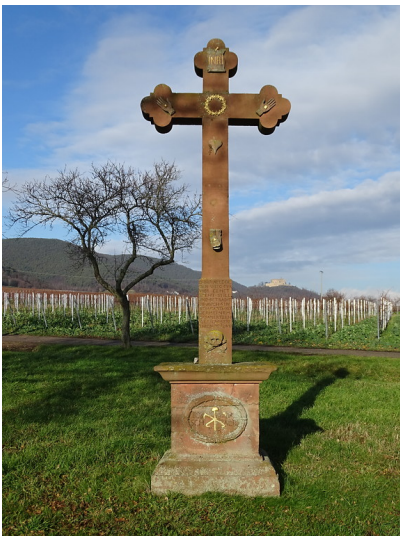
Flurkreuz Fünfwundenkreuz im Ackerbrückenweg (2019)  
Fotograf/Urheber: Matthias C.S. Dreyer

Am Querbalken rechts und links sind die Hände von Jesus angenagelt (Zwei Wunden). Mittig befindet sich eine vergoldete Dornenkrone. Am Schaft ist ein durchstochenes Herz angebracht (Dritte Wunde). Darunter befinden sich zwei mit einem Nagel versehene übereinandergelegte Füße (4. und 5. Wunde). Die Hände, das Herz und die Füße sind blutend dargestellt.

Der verdickte Teil des Kreuzstammes (Schaft) ist mit einer Inschrift versehen:

Darunter befindet sich zum Zeichen der Vergänglichkeit ein Totenkopf mit zwei gekreuzten Knochen.

Am barocken Tischsockel (das Kreuz stammt aus späterer Zeit) wurde der Name des Stifters, versehen mit einem ovalen Steinkranz (Kartusche), verewigt. Der Sockel ist nicht aus einem Stück Stein gefertigt, sondern besteht aus drei in der Mitte ausgehöhlten übereinanderliegenden 30 cm hohen Platten. In eine Aussparung ist das Kreuz eingelassen. Während „der französischen Schreckensherrschaft“ (Wittmer 2000) 1793/94 wurde der Corpus Christi im sogenannten Plünderwinter wahrscheinlich von Jakobinern zerschlagen. Das stark beschädigte Kreuz wurde erst bei seiner Wiedererrichtung zum Fünfwundenkreuz (Arnold 1996). Der Sockel stammt vom aus dem Elsass stammenden Künstler Jakob Weber (Wittmer 2000, S. 142). Jacob Weber stammte aus Weißenburg (vor 1690 13. August 1743), lebte in Herxheim bei Landau und verstarb in Weißenburg als „civis et sculptor“, also Bürger und Bildhauer (Arnold 1996, S. 6).
