## Bildstock im Heiligenberg

Gemeinde(n): Maikammer

Kreis(e): Südliche Weinstraße

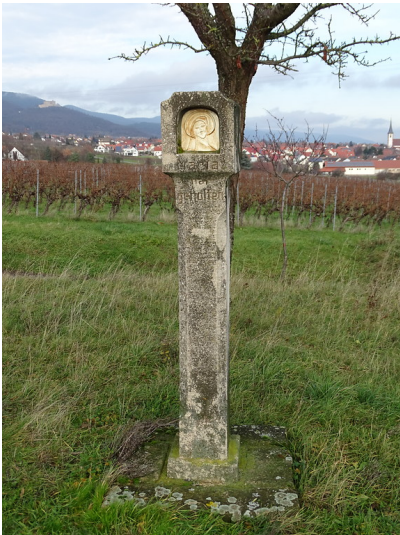
Bildstock im Heiligenberg (2019)  
Fotograf/Urheber: Matthias C.S. Dreyer

Der 1,70 Meter hohe Terrazzo-Bildstock steht in der Gewanne *im Heiligenberg* in der Ortsgemeinde Maikammer. Er wurde von Berta Müller (\* 08. April 1898; † 01. April 1988) aus Dankbarkeit für die Rückkehr ihres Sohnes aus dem Zweiten Weltkrieg im Jahre 1947 errichtet. Der Bildstock steht auf einer massiven, im Boden eingelassenen, Sandsteinplatte. Darüber erhebt sich eine schlanke Stele. Sie ist an den Seiten gekehlt und mündet in einen fensterartigen Abschluss. Der gesamte Bildstock ist aus einem einzigen Stein geschlagen.

In der Kopfnische befindet sich eine Marienbüste in Seitenansicht. Darunter ist zu lesen:

Im unteren Teil der Stele ist die Jahreszahl 1947 eingemeißelt. Der Bildstock wurde vom Steinmetzbetrieb Münch in Kirrweiler gefertigt.
