## Bildstock in der unteren Sau

Gemeinde(n): Maikammer

(Anne-Sophie Holderle, Struktur- und Genehmigungsdirektion Süd, 2017)

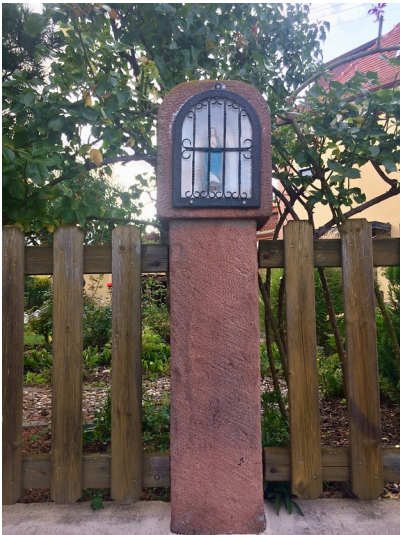
Gesamtansicht des Bildstocks in der unteren Sau in Maikammer (2017).  
Fotograf/Urheber: Anne-Sophie Holderle

Der Bildstock steht in der Ortslage *in der unteren Sau* (Ecke Maxburgstraße / Friedhofstraße) in Maikammer und ist aus rotem Sandstein gefertigt. Weder der Stifter noch das Errichtungsjahr sind bekannt. Die Nische des wohl aufgesetzten Kopfteils ist weiß gestrichen. In ihr ist eine betende Madonna aus Porzellan zu sehen, die auf einer Weltkugel steht. Geschützt wird die Nische durch ein angebrachtes kupfernes Gitter. Der Bildstock besitzt keinerlei Inschrift. Insgesamt deuten der Zustand und die Zusammenstellung von Stele und Aufsatz auf eine frühere Beschädigung des Bildstocks hin.

Den 2,3 Meter hohen, in einer Gartenmauer stehenden Bildstock sieht man nur etwa zur Hälfte. Bei einer Verstärkung der Gartenmauer wurde der untere Teil (sofern er noch vorhanden war) wohl einbetoniert. 1972 befand sich ein Herz-Jesu-Bild in der Nische (Weinmann 1973).
