Wetterkreuz beim Mundhardterhof in Wachenheim

Gemeinde(n): Wachenheim an der Weinstraße

Bundesland: Rheinland-Pfalz

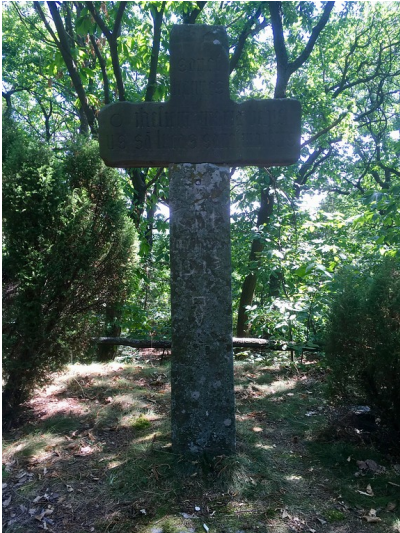
Wetterkreuz in Wachenheim (2017)
Fotograf/Urheber: Anne-Sophie Holderle

Das Wetterkreuz bei Wachenheim wurde im Jahr 1513 von den dortigen Winzern auf einer Erhöhung gegenüber dem Mundhardterhof aus Sorge um ihre Weinberge errichtet. Es wurde im Jahre 1522 das erste Mal urkundlich erwähnt. Es ist über 2 Meter hoch und aus Sandstein geschlagen. Mit der Inschrift werden die vier Evangelisten angerufen.

Während des Zweiten Weltkrieges ist dieses Kreuz in den letzten Kriegstagen von einem verirrten Geschoss getroffen und stark beschädigt worden. Im Jahr 1952 wurde das beschädigte obere Teil des Kreuzes erneuert. Deshalb wird bezweifelt, dass die heutige Inschrift der ursprünglichen Inschrift entspricht.
