Stadtmauerreste am Hamtorplatz in Neuss

Fachsicht(en): Kulturlandschaftspflege, Denkmalpflege, Naturschutz

Zustandsbewertung im Sinne des Naturschutzes

(Ergebnisse einer LVR finanzierten Studie zu den Historischen Mauern aus 2018)

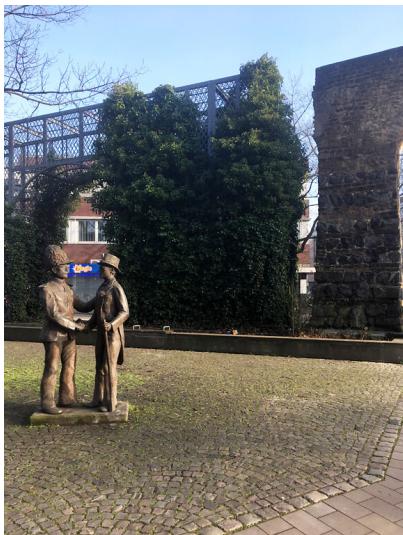
Stadtmauerreste am Hamtorplatz in Neuss (2018)
Fotograf/Urheber: Martin Sorg

Reste der zweizügigen mittelalterlichen Stadtmauer des 13. Jahrhunderts aus Basalt, Tuff und Backstein, teilweise stark restauriert.

Der äußere Mauerzug zum Erftmühlengraben umfasste zwei Bastionen und abgetreppte Stützpfiler. Vom inneren Mauerzug sind nur zwei freistehende Stützbögen des ehemaligen Wehrgangs erhalten, die 1961 bei Gebäudeabbrüchen freigelegt und restauriert wurden. Sie waren an eine ältere Mauer aus Tuff und Gußwerk mit Trümmerbrocken gebaut, die nicht erhalten werden konnte. Von dieser, die mittelalterlichen Stadt prägenden Befestigungsanlage, sind kaum noch sichtbare Reste vorhanden (Sauer 1994).

Die vollständige Füllung der Mauerfugen im Zuge der Restaurierungen behindert eine Besiedlung durch Pflanzen und Tiere, wie sie für historische Mauern typisch sind. Lediglich in Teilen besteht ein Aufwuchs durch Efeu.
