# Stadtmauerreste am Hamtorplatz in Neuss

(Ergebnisse einer LVR finanzierten Studie zu den Historischen Mauern aus 2018)

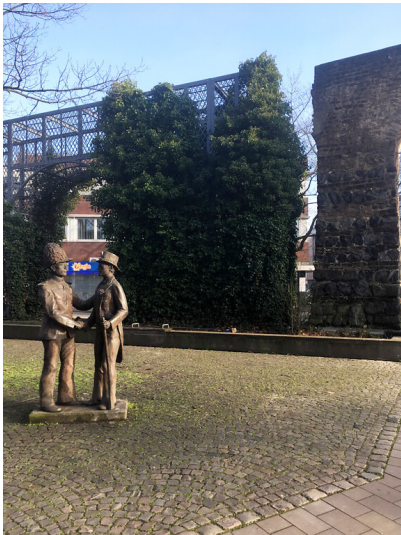
Stadtmauerreste am Hamtorplatz in Neuss (2018)  
Fotograf/Urheber: Martin Sorg

Reste der zweizügigen mittelalterlichen Stadtmauer des 13. Jahrhunderts aus Basalt, Tuff und Backstein, teilweise stark restauriert.

Die vollständige Füllung der Mauerfugen im Zuge der Restaurierungen behindert eine Besiedlung durch Pflanzen und Tiere, wie sie für historische Mauern typisch sind. Lediglich in Teilen besteht ein Aufwuchs durch Efeu.
