Stadtmauerreste am Hamtorplatz in Neuss

Zustandsbewertung im Sinne des Naturschutzes

(Ergebnisse einer LVR finanzierten Studie zu den Historischen Mauern aus 2018)

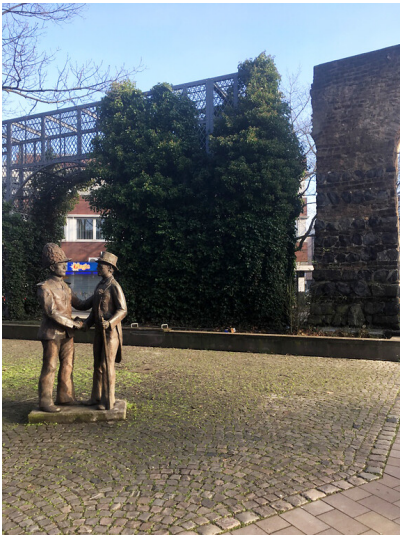
Stadtmauerreste am Hamtorplatz in Neuss (2018)
Fotograf/Urheber: Martin Sorg

Reste der zweizügigen mittelalterlichen Stadtmauer des 13. Jahrhunderts aus Basalt, Tuff und Backstein, teilweise stark restauriert.

Die vollständige Füllung der Mauerfugen im Zuge der Restaurierungen behindert eine Besiedlung durch Pflanzen und Tiere, wie sie für historische Mauern typisch sind. Lediglich in Teilen besteht ein Aufwuchs durch Efeu.
