Stadtmauerreste am Hamtorplatz in Neuss

Fachsicht(en): Kulturlandschaftspflege, Denkmalpflege, Naturschutz

Zustandsbewertung im Sinne des Naturschutzes

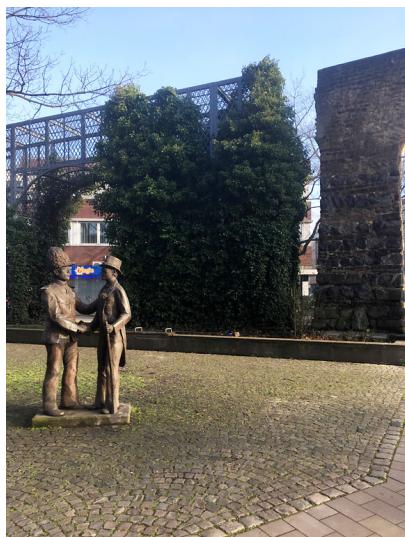
Stadtmauerreste am Hamtorwall in Neuss (2018)
Fotograf/Urheber: Martin Sorg

Reste der zweizügigen mittelalterlichen Stadtmauer des 13. Jahrhunderts aus Basalt, Tuff und Backstein, teilweise stark restauriert.

Der äußere Mauerzug zum Erftmühlengraben umfasste zwei Bastionen und abgetreppte Stützpfiler. Vom inneren Mauerzug sind nur zwei freistehende Stützbögen des ehemaligen Wehrgangs erhalten, die 1961 bei Gebäudeabbrüchen freigelegt und restauriert wurden. Sie waren an eine ältere Mauer aus Tuff und Gußwerk mit Trümmerbrocken gebaut, die nicht erhalten werden konnte. Von dieser, die mittelalterlichen Stadt prägenden Befestigungsanlage, sind kaum noch sichtbare Reste vorhanden (Sauer 1994).

Die vollständige Füllung der Mauerfugen im Zuge der Restaurierungen behindert eine Besiedlung durch Pflanzen und Tiere, wie sie für historische Mauern typisch sind. Lediglich in Teilen besteht ein Aufwuchs durch Efeu.

Die Mauerreste am Hamtorwall dokumentieren als Einzige den Zusammenhang von Mauer, Wall und Graben und sind trotz ihres fragmentarischen Charakters und starker Restaurierungen, auch mit modernem Fugenmaterial, aus wissenschaftlichen und städtebaulichen Gründen als Baudenkmal einzustufen.

Besiedlung	
Besiedlungspotential der Mauer	Im hist. Zustand gut, aktuell schlecht
Besiedlungspotential der Mauerkrone	Im hist. Zustand gut, aktuell schlecht
An der Mauer festgestellte Pflanzenarten	Efeu (Hedera helix)

An der Mauer festgestellte Tierarten	Keine
Bewertung	
Ursprüngliches Potential	Sehr guter Biotopwert/hohe Besiedlung
Berücksichtigung von Naturschutzaspekten bei Reinigung/Sanierung	Nein
Aktuelle Besiedlung	keine Besiedlung
