Mauer an der Sebastianusstraße

Zustandsbewertung im Sinne des Naturschutzes

(Ergebnisse einer LVR finanzierten Studie zu den Historischen Mauern aus 2018)

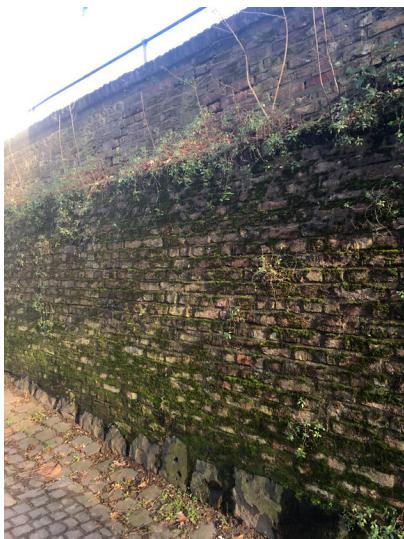
Mauer an Sebastianusstr Neuss (2018)
Fotograf/Urheber: Martin Sorg

Mauerwerk stark wechselnd (x)

Beschreibung des Zustandes: offensichtlich gereinigt, aber mit teils breiten, offenen Fugen

Besiedlungspotential der Mauer: Im hist. Zustand gut, aktuell nur punktuell, offene Fugensysteme vorhanden

Besiedlungspotential der Mauerkrone: Im hist. Zustand gut, aktuell schlecht

Berücksichtigung von Naturschutzaspekten bei Reinigung/Sanierung: -
