Mauer an der Sebastianusstraße

Zustandsbewertung im Sinne des Naturschutzes

(Ergebnisse einer LVR finanzierten Studie zu den Historischen Mauern aus 2018)

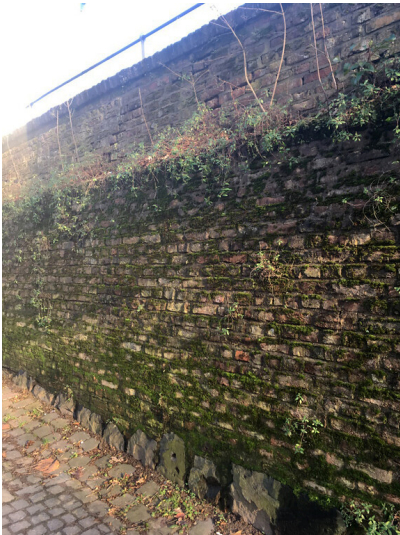
Mauer an Sebastianusstr Neuss (2018)
Fotograf/Urheber: Martin Sorg

Beschreibung des Zustandes: offensichtlich gereinigt, aber mit teils breiten, offenen Fugen

Besiedlungspotential der Mauer: Im hist. Zustand gut, aktuell nur punktuell, offene Fugensysteme vorhanden

Besiedlungspotential der Mauerkrone: Im hist. Zustand gut, aktuell schlecht
