Zeughaus am Markt in Neuss

Zustandsbewertung im Sinne des Naturschutzes

(Ergebnisse einer LVR finanzierten Studie zu den Historischen Mauern aus 2018)

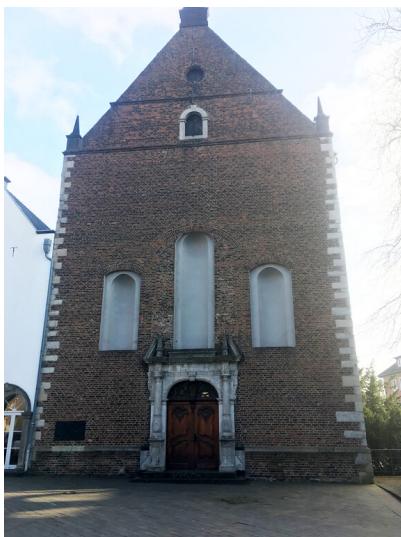
Zeughaus am Markt in Neuss (2018)
Fotograf/Urheber: Martin Sorg

Mauerwerk: Stark wechselnd

Beschreibung des Zustandes: Vollständig neu verfügt und gereinigt

Besiedlungspotential der Mauer: Im historischen Zustand gut, aktuell schlecht
