Zeughaus am Markt in Neuss

Zustandsbewertung im Sinne des Naturschutzes

(Ergebnisse einer LVR finanzierten Studie zu den Historischen Mauern aus 2018)

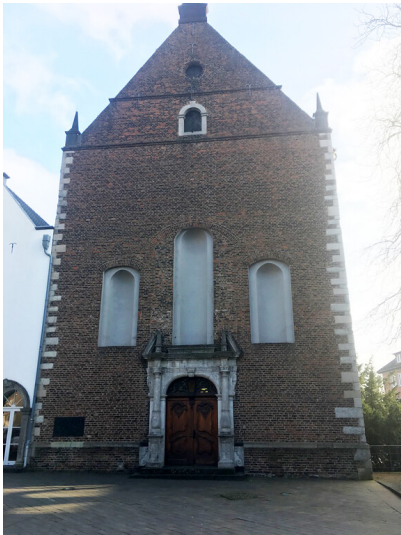
Zeughaus am Markt in Neuss (2018)
Fotograf/Urheber: Martin Sorg

Mauerwerk: Stark wechselnd

Beschreibung des Zustandes: Vollständig neu verfugt und gereinigt

Besiedlungspotential der Mauer: Im historischen Zustand gut, aktuell schlecht

Besiedlungspotential der Mauerkrone: Keine Krone vorhanden

Besiedlung, an der Mauer festgestellte Pflanzenarten: Keine

Besiedlung, an der Mauer festgestellte Tierarten: Keine

Bewertung:

Ursprüngliches Potential: ++

Berücksichtigung von Naturschutzaspekten bei Reinigung/Sanierung: --

Aktuelle Besiedlung: --
