# Zeughaus am Markt in Neuss

## Zustandsbewertung im Sinne des Naturschutzes

(Ergebnisse einer LVR finanzierten Studie zu den Historischen Mauern aus 2018)

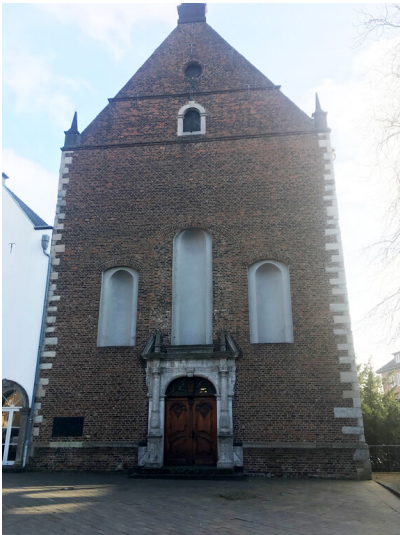
Zeughaus am Markt in Neuss (2018)  
Fotograf/Urheber: Martin Sorg

Mauerwerk: Stark wechselnd

Beschreibung des Zustandes: Vollständig neu verfugt und gereinigt

Besiedlungspotential der Mauer: Im historischen Zustand gut, aktuell schlecht
