Zeughaus am Markt in Neuss

Zustandsbewertung im Sinne des Naturschutzes

(Ergebnisse einer LVR finanzierten Studie zu den Historischen Mauern aus 2018)

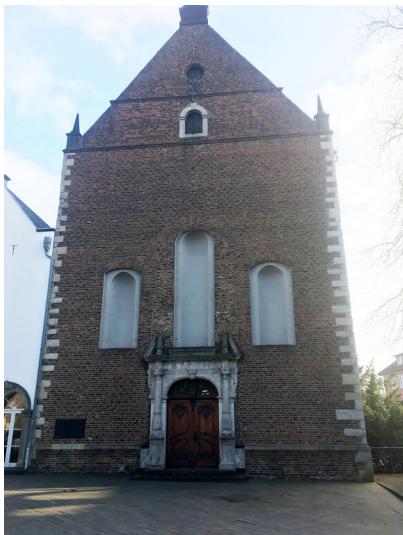
Zeughaus am Markt in Neuss (2018)
Fotograf/Urheber: Martin Sorg

Die Fassade ist durchgängig neu, mit modernem Mörtel verfügt und zeigt keine Besiedlungsspuren durch mauertypische Pflanzen. Ebenso sind nahezu keine Ritzensysteme und insofern keine aus der Sichtweise des Naturschutzes typische Besiedlung durch Pflanzen oder Tierarten derart historischer Mauern vorhanden.

Beschreibung des Zustandes: Vollständig neu verfügt und gereinigt

Besiedlungspotential der Mauer: Im historischen Zustand gut, aktuell schlecht
