# Zeughaus am Markt in Neuss

## Zustandsbewertung im Sinne des Naturschutzes

(Ergebnisse einer LVR finanzierten Studie zu den Historischen Mauern aus 2018)

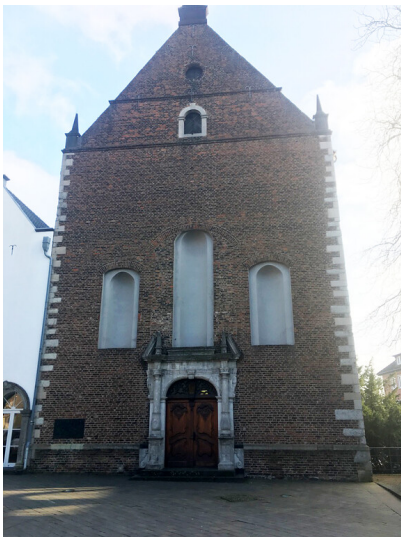
Zeughaus am Markt in Neuss (2018)  
Fotograf/Urheber: Martin Sorg

Mauerwerk: Stark wechselnd

Beschreibung des Zustandes: Vollständig neu verfugt und gereinigt

Besiedlungspotential der Mauer: Im historischen Zustand gut, aktuell schlecht

Besiedlungspotential der Mauerkrone: Keine Krone vorhanden
