# Mauern am Burggraben

## Zustandsbewertung im Sinne des Naturschutzes

(Ergebnisse einer LVR finanzierten Studie zu den Historischen Mauern aus 2018)

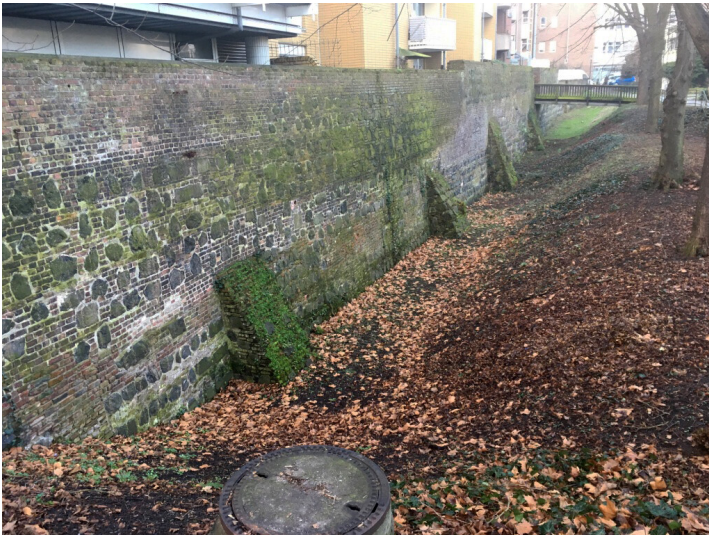
Mauer am Burggraben in Neuss (2018)  
Fotograf/Urheber: Martin Sorg

Das Mauerwerk der Aussenseite ist restauriert. Überwiegend besteht die Mauer heute aus Feldbranntziegeln und Basalt. Die Mauer zeigt hier abschnittsweise eine Besiedlung mit Pflanzen, die für historische Mauern typisch sind. Darunter das Zimbelkraut, welches erst im 16. Jahrhundert in Mitteleuropa als Zier- und Heilpflanze eingebürgert (angesalbt) wurde und nun als etablierter Neophyt anzusehen ist. Die eigentlich in Südwesteuropa beheimatete Pflanze wurde bewusst ab 1900 angesalbt (beabsichtigtes Ausbringen von Pflanzen in die freie Landschaft) (Düll & Kuzelnigg 2011, S. 260).

Beschreibung des Zustandes: Überwiegend neu verputzt, partiell noch Spaltensysteme in den Fugen vorhanden

Besiedlungspotential der Mauer: Im historischen Zustand gut, aktuell stark eingeschränkt
