Mauern am Burggraben

Zustandsbewertung im Sinne des Naturschutzes

(Ergebnisse einer LVR finanzierten Studie zu den Historischen Mauern aus 2018)

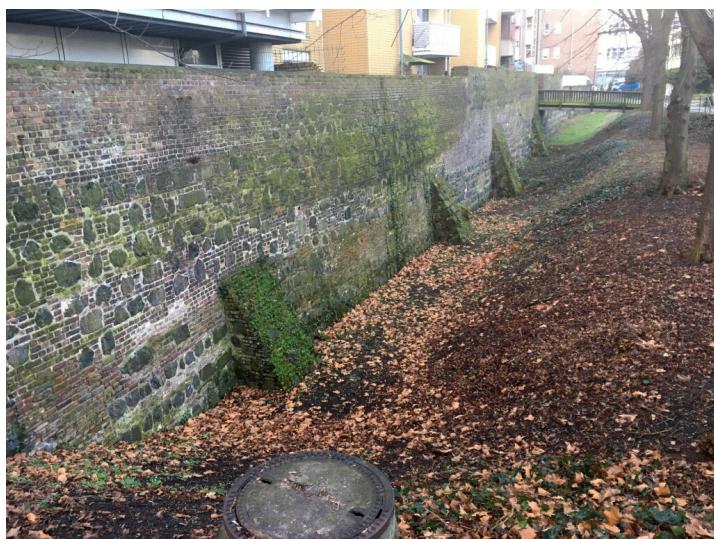
Mauer am Burggraben in Neuss (2018)
Fotograf/Urheber: Martin Sorg

Das Mauerwerk der Aussenseite ist restauriert. Überwiegend besteht die Mauer heute aus Feldbranntziegeln und Basalt. Die Mauer zeigt hier abschnittsweise eine Besiedlung mit Pflanzen, die für historische Mauern typisch sind. Darunter das Zimbelkraut, welches erst im 16. Jahrhundert in Mitteleuropa als Zier- und Heilpflanze eingebürgert (angesalbt) wurde und nun als etablierter Neophyt anzusehen ist. Die eigentlich in Südwesteuropa beheimatete Pflanze wurde bewusst ab 1900 angesalbt (beabsichtigtes Ausbringen von Pflanzen in die freie Landschaft) (Düll & Kuzelnigg 2011, S. 260).

Beschreibung des Zustandes: Überwiegend neu verfugt, partiell noch Spaltensysteme in den Fugen vorhanden

Besiedlungspotential der Mauer: Im historischen Zustand gut, aktuell stark eingeschränkt

Besiedlungspotential der Mauerkrone: Gereinigt
