# Mauern am Burggraben

(Ergebnisse einer LVR finanzierten Studie zu den Historischen Mauern aus 2018)

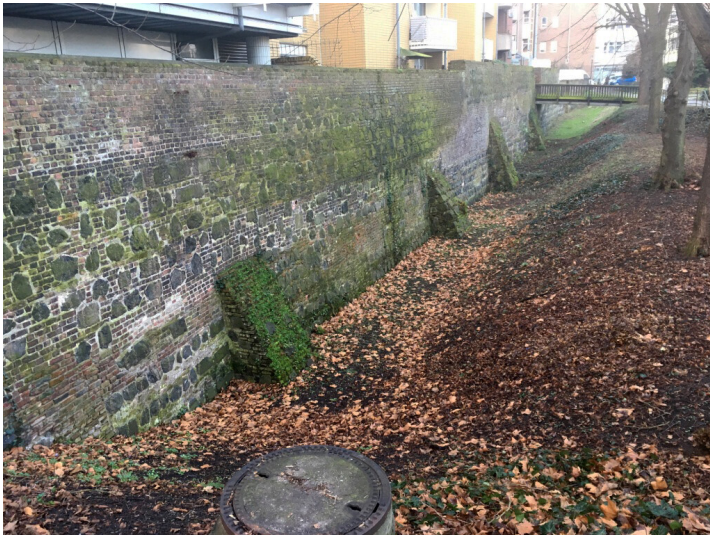
Mauer am Burggraben in Neuss (2018)  
Fotograf/Urheber: Martin Sorg

Das Mauerwerk der Aussenseite ist restauriert. Überwiegend besteht die Mauer heute aus Feldbranntziegeln und Basalt. Die Mauer zeigt hier abschnittsweise eine Besiedlung mit Pflanzen, die für historische Mauern typisch sind. Darunter das Zimbelkraut, welches erst im 16. Jahrhundert in Mitteleuropa als Zier- und Heilpflanze eingebürgert (angesalbt) wurde und nun als etablierter Neophyt anzusehen ist. Die eigentlich in Südwesteuropa beheimatete Pflanze wurde bewusst ab 1900 angesalbt (beabsichtigtes Ausbringen von Pflanzen in die freie Landschaft) (Düll & Kuzelnigg 2011, S. 260).

Beschreibung des Zustandes: Überwiegend neu verputzt, partiell noch Spaltensysteme in den Fugen vorhanden
