Mauern am Burggraben

Zustandsbewertung im Sinne des Naturschutzes

(Ergebnisse einer LVR finanzierten Studie zu den Historischen Mauern aus 2018)

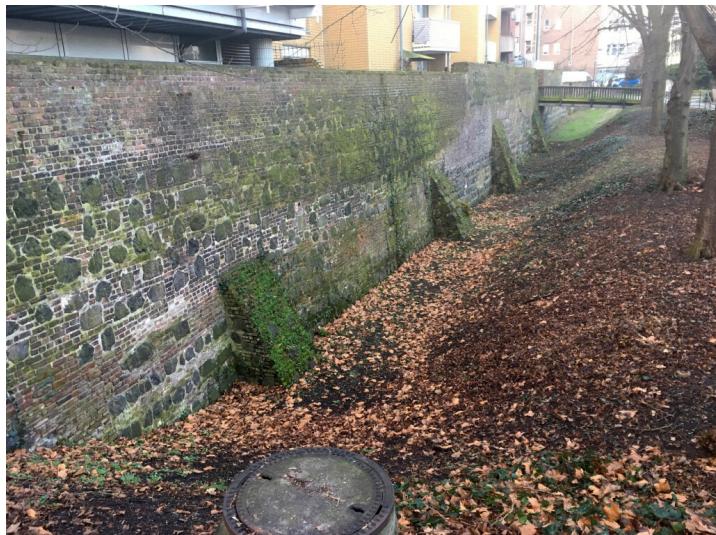
Mauer am Burggraben in Neuss (2018)
Fotograf/Urheber: Martin Sorg

Das Mauerwerk der Aussenseite ist restauriert. Überwiegend besteht die Mauer heute aus Feldbranntziegeln und Basalt. Die Mauer zeigt hier abschnittsweise eine Besiedlung mit Pflanzen, die für historische Mauern typisch sind. Darunter das Zimbelkraut, welches erst im 16. Jahrhundert in Mitteleuropa als Zier- und Heilpflanze eingebürgert (angesalbt) wurde und nun als etablierter Neophyt anzusehen ist. Die eigentlich in Südwesteuropa beheimatete Pflanze wurde bewusst ab 1900 angesalbt (beabsichtigtes Ausbringen von Pflanzen in die freie Landschaft) (Düll & Kuzelnigg 2011, S. 260).

Beschreibung des Zustandes: Überwiegend neu verfügt, partiell noch Spaltensysteme in den Fugen vorhanden

Besiedlungspotential der Mauer: Im historischen Zustand gut, aktuell stark eingeschränkt

Besiedlungspotential der Mauerkrone: Gereinigt

Ursprüngliches Potential: ++
Berücksichtigung von Naturschutzaspekten bei Reinigung/Sanierung: -
Aktuelle Besiedlung: + (nur abschnittsweise / punktuell)
