# Mauern am Burggraben

## Zustandsbewertung im Sinne des Naturschutzes

(Ergebnisse einer LVR finanzierten Studie zu den Historischen Mauern aus 2018)

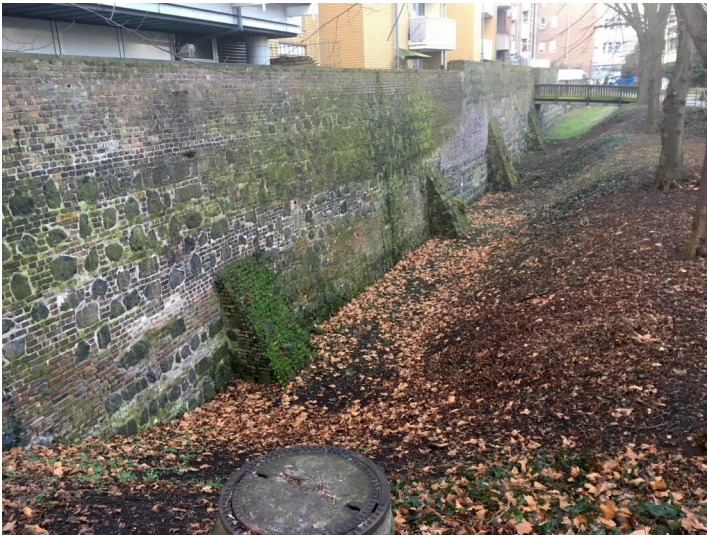
Mauer am Burggraben in Neuss (2018)  
Fotograf/Urheber: Martin Sorg

Das Mauerwerk der Aussenseite ist restauriert. Überwiegend besteht die Mauer heute aus Feldbranntziegeln und Basalt. Die Mauer zeigt hier abschnittsweise eine Besiedlung mit Pflanzen, die für historische Mauern typisch sind. Darunter das Zimbelkraut, welches erst im 16. Jahrhundert in Mitteleuropa als Zier- und Heilpflanze eingebürgert (angesalbt) wurde und nun als etablierter Neophyt anzusehen ist. Die eigentlich in Südwesteuropa beheimatete Pflanze wurde bewusst ab 1900 angesalbt (beabsichtigtes Ausbringen von Pflanzen in die freie Landschaft) (Düll & Kuzelnigg 2011, S. 260).

Beschreibung des Zustandes: Überwiegend neu verfugt, partiell noch Spaltensysteme in den Fugen vorhanden
