Mauern am Schloßgraben Myllendonk

Zustandsbewertung im Sinne des Naturschutzes

(Ergebnisse einer LVR finanzierten Studie zu den Historischen Mauern aus 2018)

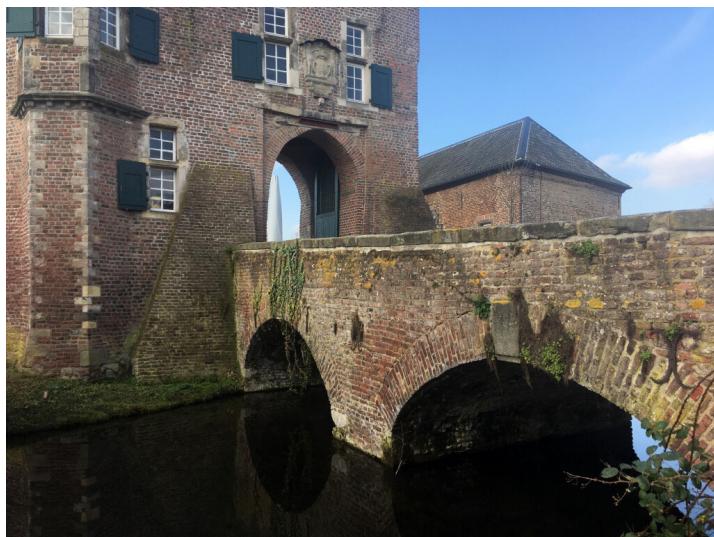
Mauern von Schloss Myllendonk (2018)
Fotograf/Urheber: Martin Sorg

Das Brückenbauwerk am ebenfalls erhaltenen Torturm von Schloss Myllendonk ist in der Hauptbausubstanz mittelalterlich.

Vor allem an den Mauern der Brücke findet sich die typische Besiedlung historischer Mauern mit dem Zymbelkraut oberhalb der am Fuß der Mauer wachsenden Brombeergebüsche. Ebenso reichhaltig ist hier auch der Bewuchs mit Flechten und Moosen.

Mauerwerk: +/- einheitlich

Beschreibung des Zustandes: Relativ neu verfügtes Mauerwerk aus Feldbranntziegeln

Besiedlungspotential der Mauer: Historisch gut, aktuell geringer durch Verfügung

Besiedlungspotential der Mauerkrone: Gering - Steinplattenabdeckung

Berücksichtigung von Naturschutzaspekten bei Reinigung/Sanierung: --
