Mauern am Schloßgraben Myllendonk

Zustandsbewertung im Sinne des Naturschutzes

(Ergebnisse einer LVR finanzierten Studie zu den Historischen Mauern aus 2018)

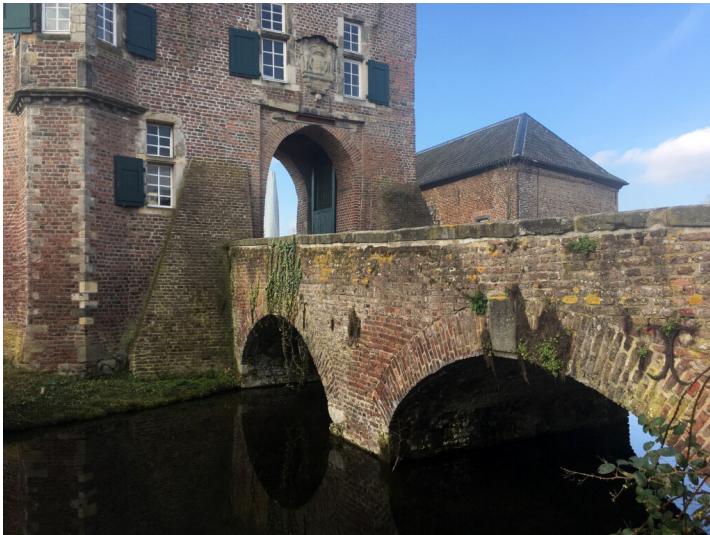
Mauern von Schloss Myllendonk (2018)
Fotograf/Urheber: Martin Sorg

Das Brückenbauwerk am ebenfalls erhaltenen Torturm von Schloss Myllendonk ist in der Hauptbausubstanz mittelalterlich. Vor allem an den Mauern der Brücke findet sich die typische Besiedlung historischer Mauern mit dem Zymbelkraut oberhalb der am Fuß der Mauer wachsenden Brombeergebüsche. Ebenso reichhaltig ist hier auch der Bewuchs mit Flechten und Moosen.

Beschreibung des Zustandes: Relativ neu verfügtes Mauerwerk aus Feldbranntziegeln

Besiedlungspotential der Mauer: Historisch gut, aktuell geringer durch Verfugung

Besiedlungspotential der Mauerkrone: Gering - Steinplattenabdeckung

Berücksichtigung von Naturschutzaspekten bei Reinigung/Sanierung: --
