Mauern am Schloßgraben Myllendonk

Zustandsbewertung im Sinne des Naturschutzes

(Ergebnisse einer LVR finanzierten Studie zu den Historischen Mauern aus 2018)

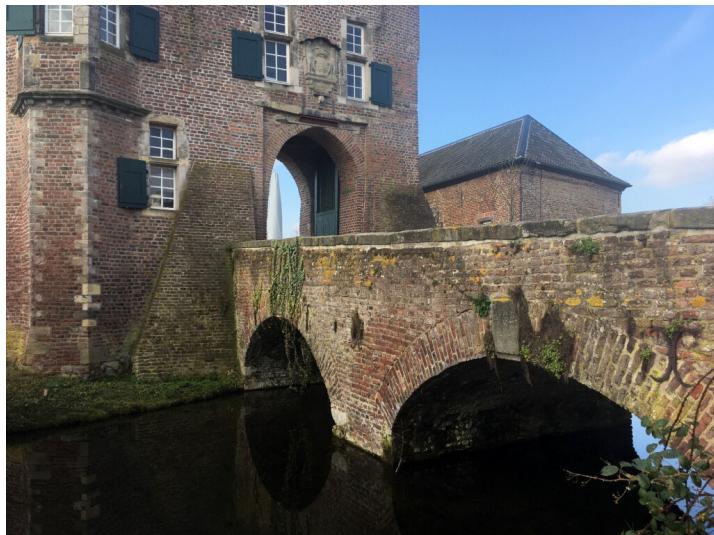
Mauern von Schloss Myllendonk (2018)
Fotograf/Urheber: Martin Sorg

Das Brückenbauwerk am ebenfalls erhaltenen Torturm von Schloss Myllendonk ist in der Hauptbausubstanz mittelalterlich.

Vor allem an den Mauern der Brücke findet sich die typische Besiedlung historischer Mauern mit dem Zymbelkraut oberhalb der am Fuß der Mauer wachsenden Brombeergebüsche. Ebenso reichhaltig ist hier auch der Bewuchs mit Flechten und Moosen.

Beschreibung des Zustandes: Relativ neu verfügtes Mauerwerk aus Feldbranntziegeln

Besiedlungspotential der Mauer: Historisch gut, aktuell geringer durch Verfugung

Besiedlungspotential der Mauerkrone: Gering - Steinplattenabdeckung

Berücksichtigung von Naturschutzaspekten bei Reinigung/Sanierung: --
