# Mauern am Schloßgraben Myllendonk

(Ergebnisse einer LVR finanzierten Studie zu den Historischen Mauern aus 2018)

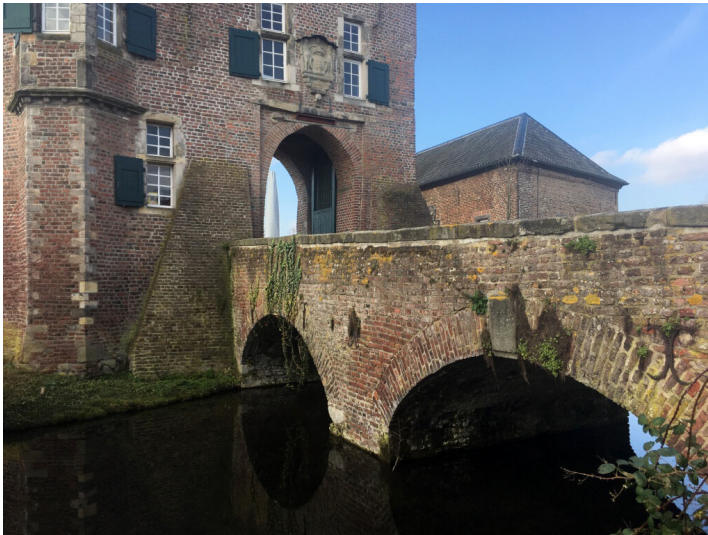
Mauern von Schloss Myllendonk (2018)  
Fotograf/Urheber: Martin Sorg

Das Brückenbauwerk am ebenfalls erhaltenen Torturm von Schloss Myllendonk ist in der Hauptbaubsubstanz mittelalterlich. Vor allem an den Mauern der Brücke findet sich die typische Besiedlung historischer Mauern mit dem Zymbelkraut oberhalb der am Fuß der Mauer wachsenden Brombeergebüsche. Ebenso reichhaltig ist hier auch der Bewuchs mit Flechten und Moosen.

Beschreibung des Zustandes: Relativ neu verfügtes Mauerwerk aus Feldbranntziegeln

Besiedlungspotential der Mauer: Historisch gut, aktuell geringer durch Verfugung

Besiedlungspotential der Mauerkrone: Gering - Steinplattenabdeckung

Berücksichtigung von Naturschutzaspekten bei Reinigung/Sanierung: --
