## Torbogen von Schloß Liedberg

(Ergebnisse einer LVR finanzierten Studie zu den Historischen Mauern aus 2018)

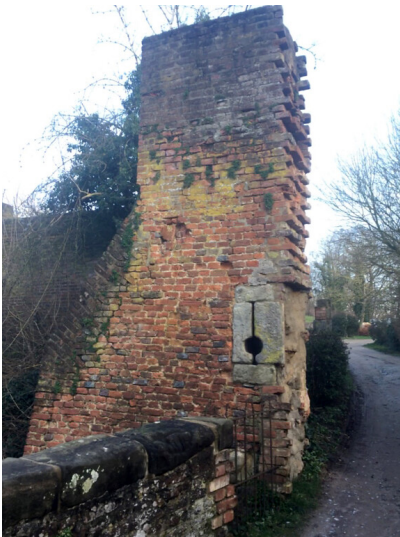
Mauern am Torbogen von Schloss Liedberg (2018)  
Fotograf/Urheber: Martin Sorg

Auf den Mauern neben dem Torbogen befinden sich Reste einer für historisches Mauerwerk typischen Pflanzenbesiedlung. Darunter das Zimbelkraut, eine ursprünglich aus dem Mittelmeerraum stammende Mauerpflanze. Das Zimbelkraut wurde im 16. Jahrhundert in Mitteleuropa als Zier- und Heilpflanze eingebürgert.

Beschreibung des Zustandes: Nur teilweise saniert

Besiedlungspotential der Mauer: Partiiell noch gut
