## Torbogen von Schloß Liedberg

### Zustandsbewertung im Sinne des Naturschutzes

(Ergebnisse einer LVR finanzierten Studie zu den Historischen Mauern aus 2018)

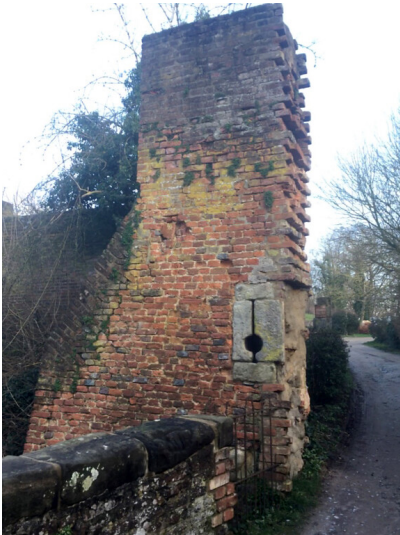
Mauern am Torbogen von Schloss Liedberg (2018)  
Fotograf/Urheber: Martin Sorg

Auf den Mauern neben dem Torbogen befinden sich Reste einer für historisches Mauerwerk typischen Pflanzenbesiedlung. Darunter das Zimbelkraut, eine ursprünglich aus dem Mittelmeerraum stammende Mauerpflanze. Das Zimbelkraut wurde im 16. Jahrhundert in Mitteleuropa als Zier- und Heilpflanze eingebürgert.

Mauerwerk: Stark wechselnd

Beschreibung des Zustandes: Nur teilweise saniert

Besiedlungspotential der Mauer: Partiiell noch gut

Besiedlungspotential der Mauerkrone: Partiiell noch gut

Berücksichtigung von Naturschutzaspekten bei Reinigung/Sanierung: ? (absichtlich noch nicht saniert ?)

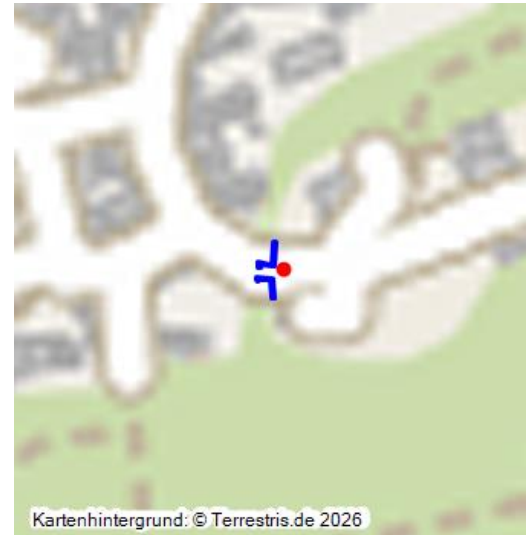
Die Schloßmauern, die das gesamte Areal umschließen, stammen aus dem 12. Jahrhundert und bestehen teilweise aus Sandsteinblöcken.
