Mauer an der Mühlengasse

(Ergebnisse einer LVR finanzierten Studie zu den Historischen Mauern aus 2018)

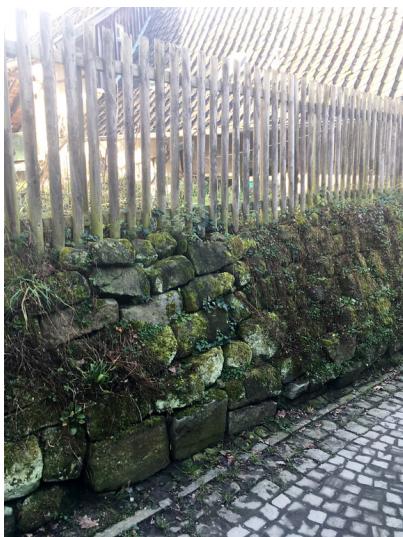
Mauer an der Mühlengasse in Liedberg (2018)
Fotograf/Urheber: Martin Sorg

Die Mauer begrenzt die Straße zu dem westlich anschließenden, höher gelegenen Gartengrundstück. Zwischen den nicht verfügten Blocksteinen befindet sich eine typische Pflanzengesellschaft für historische Mauern. Neben dem Zimbelkraut, dem Drüsen-Weidenröschen und dem Mittleren Fingerkraut zeigt sich hier auch schon eine Überwucherung mit der Kratzbeere (*Rubus caesius*).

Mauerwerk: Stark wechselnd

Beschreibung des Zustandes: Freie Fugen zur Besiedlung, geschichtete Natursteine ohne Fugenmasse.
