Mauer an der Mühlengasse

Fachsicht(en): Kulturlandschaftspflege

Gemeinde(n): Korschenbroich

(Ergebnisse einer LVR finanzierten Studie zu den Historischen Mauern aus 2018)

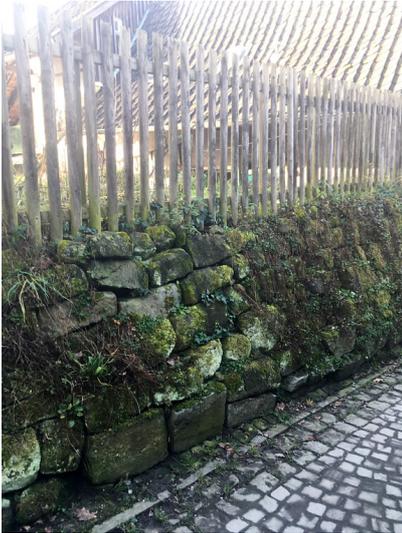
Mauer an der Mühlengasse in Liedberg (2018)
Fotograf/Urheber: Martin Sorg

Die Mauer begrenzt die Straße zu dem westlich anschließenden, höher gelegenen Gartengrundstück. Zwischen den nicht verputzten Blocksteinen befindet sich eine typische Pflanzengesellschaft für historische Mauern. Neben dem Zymbelkraut, dem Drüsen-Weidenröschen und dem Mittleren Fingerkraut zeigt sich hier auch schon eine Überwucherung mit der Kratzbeere (*Rubus caesius*).

Beschreibung des Zustandes: Freie Fugen zur Besiedlung, geschichtete Natursteine ohne Fugenmasse.

Berücksichtigung von Naturschutzaspekten bei Reinigung/Sanierung: +
