## Mauer an der Mühlengasse

### Zustandsbewertung im Sinne des Naturschutzes

(Ergebnisse einer LVR finanzierten Studie zu den Historischen Mauern aus 2018)

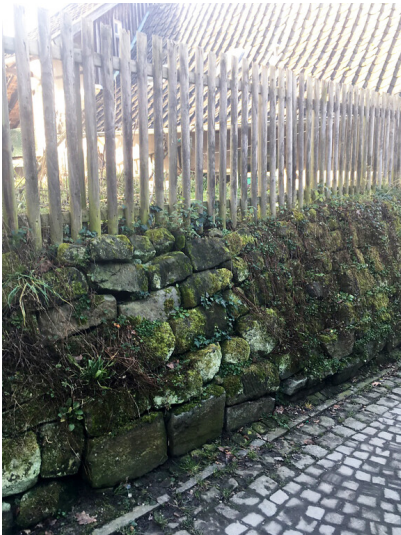
Mauer an der Mühlengasse in Liedberg (2018)  
Fotograf/Urheber: Martin Sorg

Die Mauer begrenzt die Straße zu dem westlich anschließenden, höher gelegenen Gartengrundstück. Zwischen den nicht verfugten Blocksteinen befindet sich eine typische Pflanzengesellschaft für historische Mauern. Neben dem Zimbelkraut, dem Drüsen-Weidenröschen und dem Mittleren Fingerkraut zeigt sich hier auch schon eine Überwucherung mit der Kratzbeere (*Rubus caesius*).

Beschreibung des Zustandes: Freie Fugen zur Besiedlung, geschichtete Natursteine ohne Fugenmasse.
