## Mauer an der Mühlengasse

(Ergebnisse einer LVR finanzierten Studie zu den Historischen Mauern aus 2018)

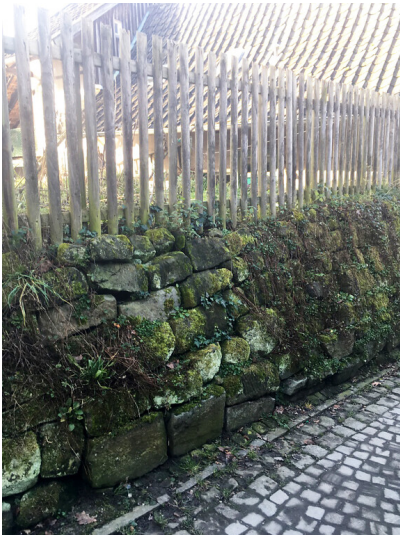
Mauer an der Mühlengasse in Liedberg (2018)  
Fotograf/Urheber: Martin Sorg

Die Mauer begrenzt die Straße zu dem westlich anschließenden, höher gelegenen Gartengrundstück. Zwischen den nicht verfugten Blocksteinen befindet sich eine typische Pflanzengesellschaft für historische Mauern. Neben dem Zimbelkraut, dem Drüsen-Weidenröschen und dem Mittleren Fingerkraut zeigt sich hier auch schon eine Überwucherung mit der Kratzbeere (*Rubus caesius*).

Beschreibung des Zustandes: Freie Fugen zur Besiedlung, geschichtete Natursteine ohne Fugenmasse.
