Mauer beim Prämonstratenserinnenpriorat Meer

Zustandsbewertung im Sinne des Naturschutzes

(Ergebnisse einer LVR finanzierten Studie zu den Historischen Mauern aus 2018)

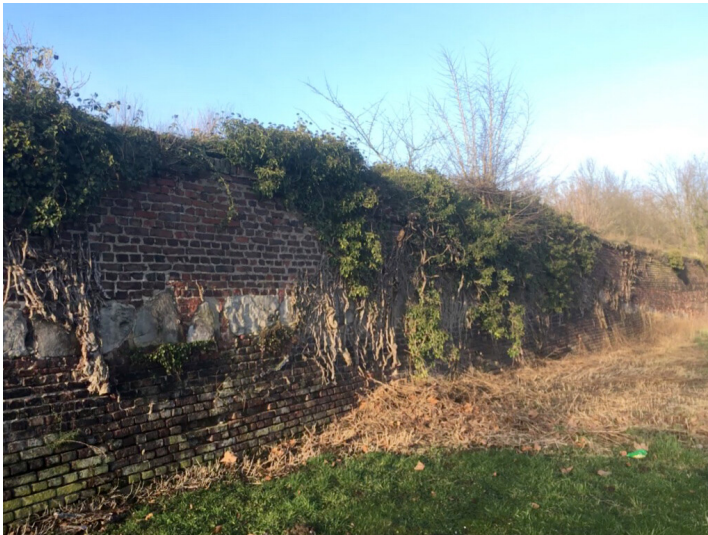
Mauer bei Haus Meer (2018)
Fotograf/Urheber: Martin Sorg

Die Klostermauer besteht aus Natursteinblöcken und Feldbrandziegeln. Sie wurde in jüngerer Zeit bereits Reinigungsprozessen unterworfen, wobei der größte Teil des pflanzlichen Bewuchses entfernt wurde.

Abschnittsweise sind noch die abgeschnittenen Efeubestände im abgestorbenen Zustand erkennbar. Sowohl Mauer als auch Mauerkrone sind aber noch teilweise bewachsen. An der Mauer neben dem Efeu auch Zimbelkraut.

Beschreibung des Zustandes: Teilsanierung mit Reinigungen, teilweise neu verputzt, sehr alter Efeu teilweise abgeschnitten, hierdurch „Efeu-Totholz“ mit Sekundärbesiedlung
