# Mauer beim Prämonstratenserinnenpriorat Meer

(Ergebnisse einer LVR finanzierten Studie zu den Historischen Mauern aus 2018)

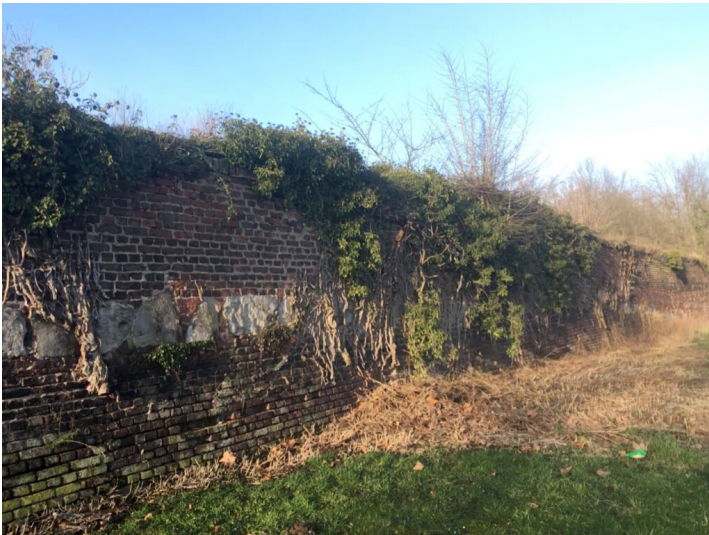
Mauer bei Haus Meer (2018)  
Fotograf/Urheber: Martin Sorg

Die Klostermauer besteht aus Natursteinblöcken und Feldbrandziegeln. Sie wurde in jüngerer Zeit bereits Reinigungsprozessen unterworfen, wobei der größte Teil des pflanzlichen Bewuchses entfernt wurde.

Abschnittsweise sind noch die abgeschnittenen Efeubestände im abgestorbenen Zustand erkennbar. Sowohl Mauer als auch Mauerkrone sind aber noch teilweise bewachsen. An der Mauer neben dem Efeu auch Zimbelkraut.

Unverständlich ist, das zwar an der Mauerfront die für historische Mauern typische, und für den Erhalt der Mauer unschädliche Besiedlung mit Pflanzen, wie z.B. dem Zimbelkraut entfernt, aber der Aufwuchs mit Gehölzpflanzen auf der Mauerkrone belassen wurde.
