Mauer beim Prämonstratenserinnenpriorat Meer

Zustandsbewertung im Sinne des Naturschutzes

(Ergebnisse einer LVR finanzierten Studie zu den Historischen Mauern aus 2018)

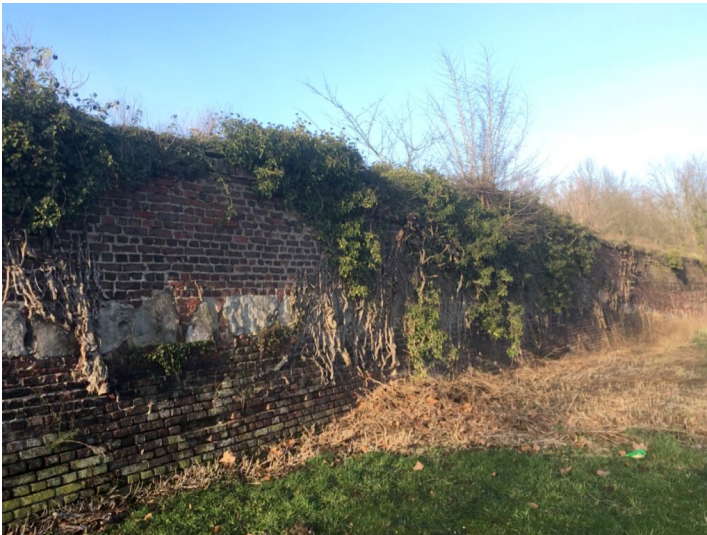
Mauer bei Haus Meer (2018)
Fotograf/Urheber: Martin Sorg

Die Klostermauer besteht aus Natursteinblöcken und Feldbrandziegeln. Sie wurde in jüngerer Zeit bereits Reinigungsprozessen unterworfen, wobei der größte Teil des pflanzlichen Bewuchses entfernt wurde.

Abschnittsweise sind noch die abgeschnittenen Efeubestände im abgestorbenen Zustand erkennbar. Sowohl Mauer als auch Mauerkrone sind aber noch teilweise bewachsen. An der Mauer neben dem Efeu auch Zimbelkraut.

Beschreibung des Zustandes: Teilsanierung mit Reinigungen, teilweise neu verputzt, sehr alter Efeu teilweise abgeschnitten, hierdurch „Efeu-Totholz“ mit Sekundärbesiedlung

Besiedlungspotential der Mauer: Zunehmend schlechter durch Sanierung/Reinigung

Besiedlungspotential der Mauerkrone: Stark überwachsen durch Efeu, teilweise sogar Aufwuchs von Gehölzpflanzen.

Unverständlich ist, das zwar an der Mauerfront die für historische Mauern typische, und für den Erhalt der Mauer unschädliche Besiedlung mit Pflanzen, wie z.B. dem Zimbelkraut entfernt, aber der Aufwuchs mit Gehölzpflanzen auf der Mauerkrone belassen wurde.
