Mauer beim Prämonstratenserinnenpriorat Meer

Gemeinde(n): Meerbusch

Zustandsbewertung im Sinne des Naturschutzes

(Ergebnisse einer LVR finanzierten Studie zu den Historischen Mauern aus 2018)

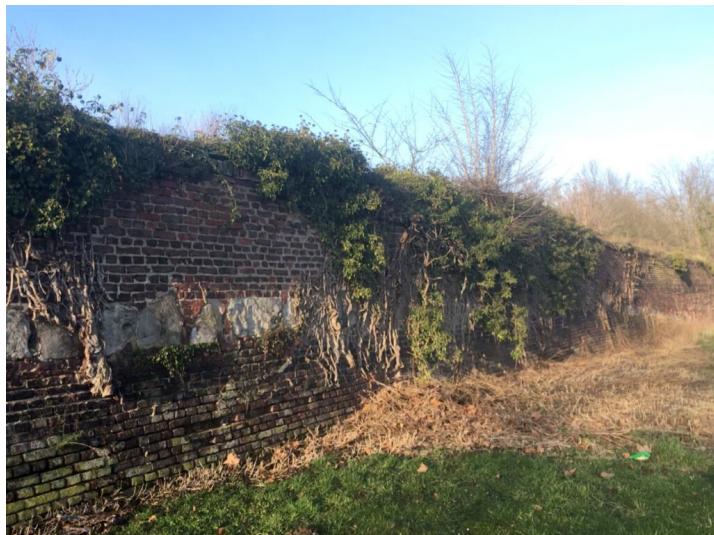
Mauer bei Haus Meer (2018)
Fotograf/Urheber: Martin Sorg

Die Klostermauer besteht aus Natursteinblöcken und Feldbrandziegeln. Sie wurde in jüngerer Zeit bereits Reinigungsprozessen unterworfen, wobei der größte Teil des pflanzlichen Bewuchses entfernt wurde.

Abschnittsweise sind noch die abgeschnittenen Efeubestände im abgestorbenen Zustand erkennbar. Sowohl Mauer als auch Mauerkrone sind aber noch teilweise bewachsen. An der Mauer neben dem Efeu auch Zimbelkraut.

Unverständlich ist, das zwar an der Mauerfront die für historische Mauern typische, und für den Erhalt der Mauer unschädliche Besiedlung mit Pflanzen, wie z.B. dem Zimbelkraut entfernt, aber der Aufwuchs mit Gehölzpflanzen auf der Mauerkrone belassen wurde.
