Mauer beim Prämonstratenserinnenpriorat Meer

Zustandsbewertung im Sinne des Naturschutzes

(Ergebnisse einer LVR finanzierten Studie zu den Historischen Mauern aus 2018)

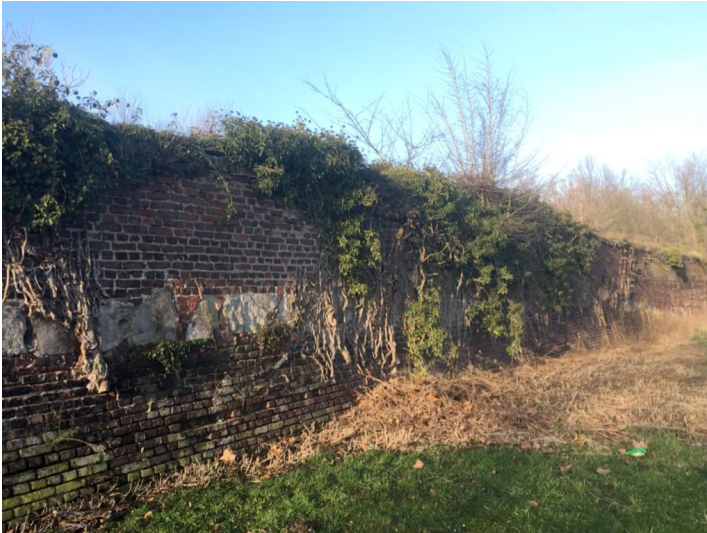
Mauer bei Haus Meer (2018)
Fotograf/Urheber: Martin Sorg

Die Klostermauer besteht aus Natursteinblöcken und Feldbrandziegeln. Sie wurde in jüngerer Zeit bereits Reinigungsprozessen unterworfen, wobei der größte Teil des pflanzlichen Bewuchses entfernt wurde.

Abschnittsweise sind noch die abgeschnittenen Efeubestände im abgestorbenen Zustand erkennbar. Sowohl Mauer als auch Mauerkrone sind aber noch teilweise bewachsen. An der Mauer neben dem Efeu auch Zimbelkraut.

Unverständlich ist, das zwar an der Mauerfront die für historische Mauern typische, und für den Erhalt der Mauer unschädliche Besiedlung mit Pflanzen, wie z.B. dem Zimbelkraut entfernt, aber der Aufwuchs mit Gehölzpflanzen auf der Mauerkrone belassen wurde.

Mauerwerk: Stark wechselnd

Beschreibung des Zustandes: Teilsanierung mit Reinigungen, teilweise neu verfugt, sehr alter Efeu teilweise abgeschnitten, hierdurch „Efeu-Totholz“ mit Sekundärbesiedlung

Besiedlungspotential der Mauer: Zunehmend schlechter durch Sanierung/Reinigung

Besiedlungspotential der Mauerkrone: Stark überwachsen durch Efeu, teilweise sogar Aufwuchs von Gehölzpflanzen.
