## Backhaus in Meerbusch

### Zustandsbewertung im Sinne des Naturschutzes

(Ergebnisse einer LVR finanzierten Studie zu den Historischen Mauern aus 2018)

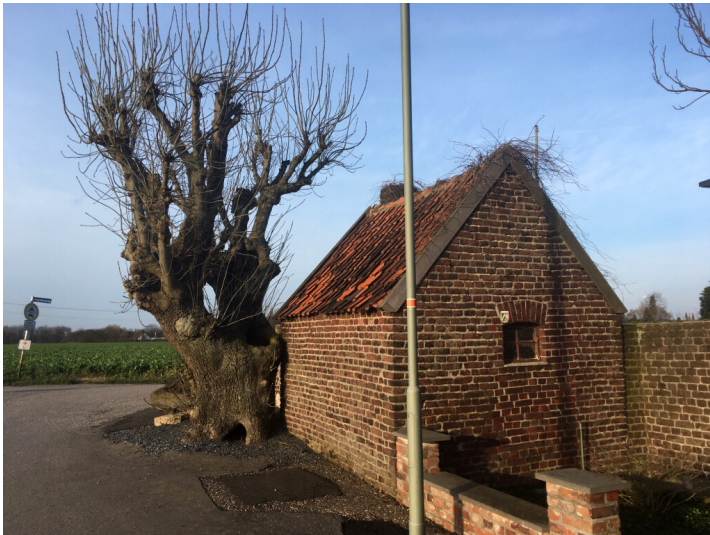
Backhaus in Meerbusch (2018)  
Fotograf/Urheber: Martin Sorg

In Meerbusch-Osterath wurde neben einem Vierkanthof ein Backhaus aus Backsteinen errichtet. Dieses Backhaus diente der Eigenversorgung der landwirtschaftlichen Betriebe. Das vermutlich aus dem 19. Jahrhundert stammende Gebäude wurde am 11.09.1984 in die Denkmalliste der Stadt Meerbusch eingetragen (Nr. 107). Durchgängig renovierte, mit modernem Mörtel neu verfügte Fassade eines historischen Backhauses neben einem Gehöft.

Aufgrund der Art der Renovierung lassen die Mauern keine Besiedlungsspuren von Pflanzen oder Tieren erkennen, wie sie für historisches Mauerwerk kennzeichnend sind.

Beschreibung des Zustandes: Vollständig neu verfügt und gereinigt

Besiedlungspotential der Mauer: Im hist. Zustand gut, aktuell schlecht

Besiedlungspotential der Mauerkrone: / - im Übergang zum Dach ohne Strohpuppen aufgelegte Ziegel
