Backhaus in Meerbusch

Zustandsbewertung im Sinne des Naturschutzes

(Ergebnisse einer LVR finanzierten Studie zu den Historischen Mauern aus 2018)

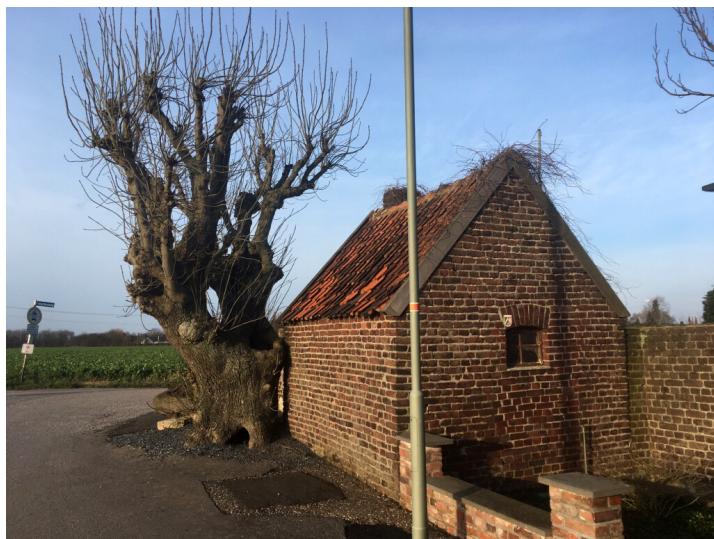
Backhaus in Meerbusch (2018)
Fotograf/Urheber: Martin Sorg

Mauerwerk: +/- einheitlich (x); stark wechselnd ()

Beschreibung des Zustandes: Vollständig neu verfügt und gereinigt

Besiedlungspotential der Mauer: Im hist. Zustand gut, aktuell schlecht

Besiedlungspotential der Mauerkrone: / - im Übergang zum Dach ohne Strohpuppen aufgelegte Ziegel

Besiedlung, an der Mauer festgestellte Pflanzenarten: Keine

Besiedlung, an der Mauer festgestellte Tierarten: Keine

Ursprüngliches Potential: ++

Berücksichtigung von Naturschutzaspekten bei Reinigung/Sanierung: --

Aktuelle Besiedlung: --
