Backhaus in Meerbusch

(Ergebnisse einer LVR finanzierten Studie zu den Historischen Mauern aus 2018)

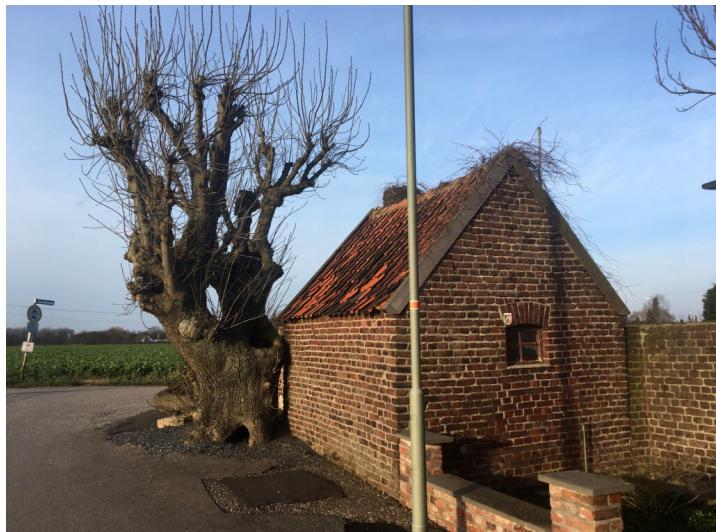
Backhaus in Meerbusch (2018)
Fotograf/Urheber: Martin Sorg

In Meerbusch-Osterath wurde neben einem Vierkanthof ein Backhaus aus Backsteinen errichtet. Dieses Backhaus diente der Eigenversorgung der landwirtschaftlichen Betriebe. Das vermutlich aus dem 19. Jahrhundert stammende Gebäude wurde am 11.09.1984 in die Denkmalliste der Stadt Meerbusch eingetragen (Nr. 107). Durchgängig renovierte, mit modernem Mörtel neu verfügte Fassade eines historischen Backhauses neben einem Gehöft.

Aufgrund der Art der Renovierung lassen die Mauern keine Besiedlungsspuren von Pflanzen oder Tieren erkennen, wie sie für historisches Mauerwerk kennzeichnend sind.

Beschreibung des Zustandes: Vollständig neu verfügt und gereinigt

Besiedlungspotential der Mauer: Im hist. Zustand gut, aktuell schlecht

Besiedlungspotential der Mauerkrone: / - im Übergang zum Dach ohne Strohpuppen aufgelegte Ziegel

Besiedlung, an der Mauer festgestellte Pflanzenarten: Keine

Besiedlung, an der Mauer festgestellte Tierarten: Keine

Ursprüngliches Potential: ++

Berücksichtigung von Naturschutzaspekten bei Reinigung/Sanierung: --

Aktuelle Besiedlung: --
