# Backhaus in Meerbusch

Fachsicht(en): Kulturlandschaftspflege, Denkmalpflege

### Zustandsbewertung im Sinne des Naturschutzes

(Ergebnisse einer LVR finanzierten Studie zu den Historischen Mauern aus 2018)

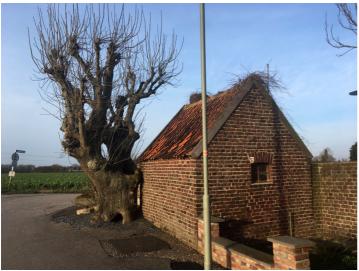
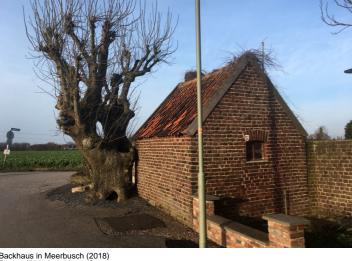
Backhaus in Meerbusch (2018) Fotograf/Urheber: Martin Sorg

In Meerbusch-Osterath wurde neben einem Vierkanthof ein Backhaus aus Backsteinen errichtetet. Dieses Backhaus diente der Eigenversorgung der landwirtschaftlichen Betriebe. Das vermutlich aus dem 19. Jahrhundert stammende Gebäude wurde am 11.09.1984 in die Denkmalliste der Stadt Meerbusch eingetragen (Nr. 107). Durchgängig renovierte, mit modernem Mörtel neu verfugte Fassade eines historischen Backhauses neben einem Gehöft.

Aufgrund der Art der Renovierung lassen die Mauern keine Besiedlungsspuren von Pflanzen oder Tieren erkennen, wie sie für historisches Mauerwerk kennzeichnend sind.

Beschreibung des Zustandes: Vollständig neu verfugt und gereinigt Besiedlungspotential der Mauer: Im hist. Zustand gut, aktuell schlecht

Besiedlungspotential der Mauerkrone: / - im Übergang zum Dach ohne Strohpuppen aufgelegte Ziegel

Besiedlung, an der Mauer festgestellte Pflanzenarten: Keine Besiedlung, an der Mauer festgestellte Tierarten: Keine
