# Backhaus in Meerbusch

(Ergebnisse einer LVR finanzierten Studie zu den Historischen Mauern aus 2018)

**Straße / Hausnummer:** Hingstenweg 6

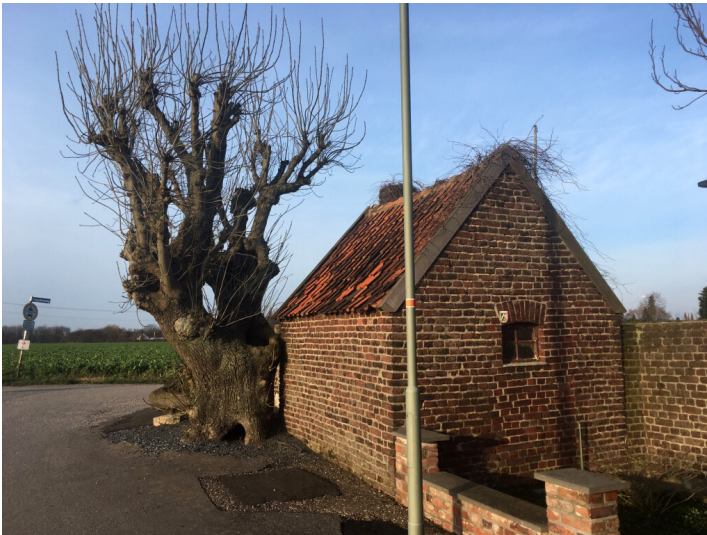
Backhaus in Meerbusch (2018)  
Fotograf/Urheber: Martin Sorg

In Meerbusch-Osterath wurde neben einem Vierkanthof ein Backhaus aus Backsteinen errichtet. Dieses Backhaus diente der Eigenversorgung der landwirtschaftlichen Betriebe. Das vermutlich aus dem 19. Jahrhundert stammende Gebäude wurde am 11.09.1984 in die Denkmalliste der Stadt Meerbusch eingetragen (Nr. 107). Durchgängig renovierte, mit modernem Mörtel neu verfügte Fassade eines historischen Backhauses neben einem Gehöft.

Aufgrund der Art der Renovierung lassen die Mauern keine Besiedlungsspuren von Pflanzen oder Tieren erkennen, wie sie für historisches Mauerwerk kennzeichnend sind.

Beschreibung des Zustandes: Vollständig neu verfügt und gereinigt

Besiedlungspotential der Mauer: Im hist. Zustand gut, aktuell schlecht

Besiedlungspotential der Mauerkrone: / - im Übergang zum Dach ohne Strohpuppen aufgelegte Ziegel
