## Mauer an der Schloßstraße in Zons

(Ergebnisse einer LVR finanzierten Studie zu den Historischen Mauern aus 2018)

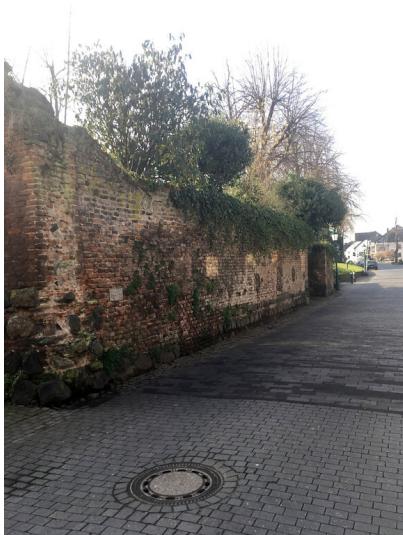
Mauer an der Schloßstraße in Zons (2018)  
Fotograf/Urheber: Martin Sorg

Am Rand der Schloßstraße befinden sich Mauerwerke mit einer ökologisch wie kulturhistorisch wertvollen Besiedlung durch hierfür typische Pflanzen und Tiere.

Beschreibung des Zustandes – nur teilweise saniert nur teilweise gereinigt, in den nicht gereinigten Bereichen sehr wertvolle Besiedlung durch mauertypische Pflanzen und Tiere.
