## Mauer an der Schloßstraße in Zons

(Ergebnisse einer LVR finanzierten Studie zu den Historischen Mauern aus 2018)

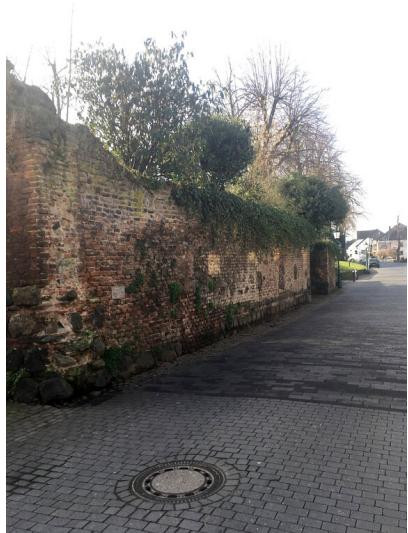
Mauer an der Schloßstraße in Zons (2018)  
Fotograf/Urheber: Martin Sorg

Am Rand der Schloßstraße befinden sich Mauerwerke mit einer ökologisch wie kulturhistorisch wertvollen Besiedlung durch hierfür typische Pflanzen und Tiere.

Beschreibung des Zustandes – nur teilweise saniert nur teilweise gereinigt, in den nicht gereinigten Bereichen sehr wertvolle

Besiedlung durch mauertypische Pflanzen und Tiere.
