## Mauer an der Schloßstraße in Zons

### Zustandsbewertung im Sinne des Naturschutzes

(Ergebnisse einer LVR finanzierten Studie zu den Historischen Mauern aus 2018)

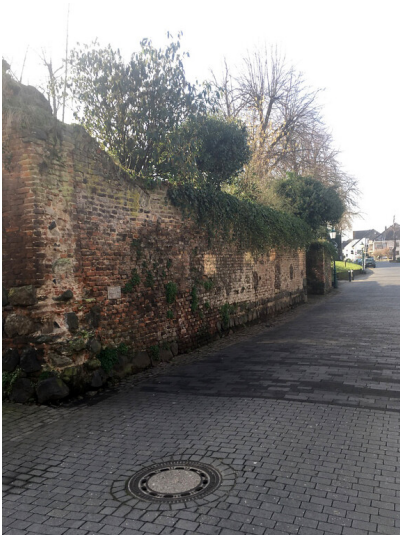
Mauer an der Schloßstraße in Zons (2018)  
Fotograf/Urheber: Martin Sorg

Beschreibung des Zustandes – nur teilweise saniert nur teilweise gereinigt, in den nicht gereinigten Bereichen sehr wertvolle Besiedlung durch mauertypische Pflanzen und Tiere.

Besiedlungspotential der Mauer – gut bis hervorragend

Besiedlungspotential der Mauerkrone - gut
