## Innenseite der östlichen Aussenmauer der Feste Zons

(Ergebnisse einer LVR finanzierten Studie zu den Historischen Mauern aus 2018)

(Christian Platz und Michael Stevens, Haus der Natur - Biologische Station im Rhein-Kreis Neuss e.V., 2020)

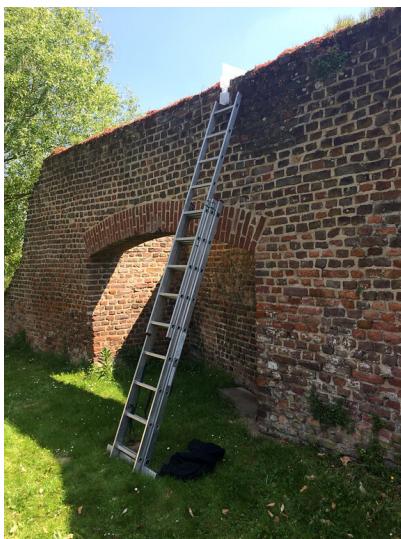
Innenseite der östlichen Außenmauer der Stadt Zons (2018)

Die Stadtmauer wurde in diesem Abschnitt auch auf der Innenseite teilweise gereinigt und mit modernem Mörtel neu verfügt. In Teilen zeigt sich allerdings noch die typische Besiedlung mit mauertypischen Pflanzen, hier in 13 Arten. Ferner ist die Mauerkrone dicht mit Pflanzen bestanden, hier wurden 12 Arten festgestellt.

Beschreibung des Zustandes: Teilweise saniert / gereinigt, teilw. Vegetation noch vorhanden
