## Innenseite der östlichen Aussenmauer der Feste Zons

### Zustandsbewertung im Sinne des Naturschutzes

(Ergebnisse einer LVR finanzierten Studie zu den Historischen Mauern aus 2018)

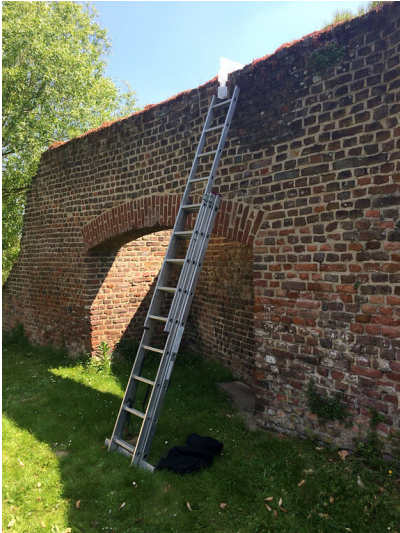
Innenseite der östlichen Außenmauer der Stadt Zons (2018)  
Fotograf/Urheber: Martin Sorg

Die Stadtmauer wurde in diesem Abschnitt auch auf der Innenseite teilweise gereinigt und mit modernem Mörtel neu verfugt. In Teilen zeigt sich allerdings noch die typische Besiedlung mit mauertypischen Pflanzen, hier in 13 Arten. Ferner ist die Mauerkrone dicht mit Pflanzen bestanden, hier wurden 12 Arten festgestellt.

Beschreibung des Zustandes: Teilweise saniert / gereinigt, teilw. Vegetation noch vorhanden
