Innenseite der östlichen Aussenmauer der Feste Zons

(Ergebnisse einer LVR finanzierten Studie zu den Historischen Mauern aus 2018)

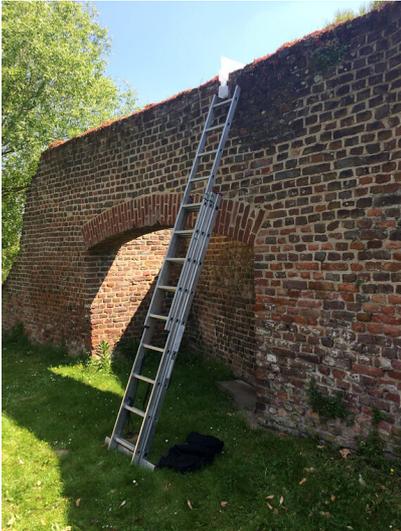
Innenseite der östlichen Außenmauer der Stadt Zons (2018)
Fotograf/Urheber: Martin Sorg

Die Stadtmauer wurde in diesem Abschnitt auch auf der Innenseite teilweise gereinigt und mit modernem Mörtel neu verfugt. In Teilen zeigt sich allerdings noch die typische Besiedlung mit mauertypischen Pflanzen, hier in 13 Arten. Ferner ist die Mauerkrone dicht mit Pflanzen bestanden, hier wurden 12 Arten festgestellt.

Beschreibung des Zustandes: Teilweise saniert / gereinigt, teilw. Vegetation noch vorhanden
