# Innenseite der östlichen Aussenmauer der Feste Zons

(Ergebnisse einer LVR finanzierten Studie zu den Historischen Mauern aus 2018)

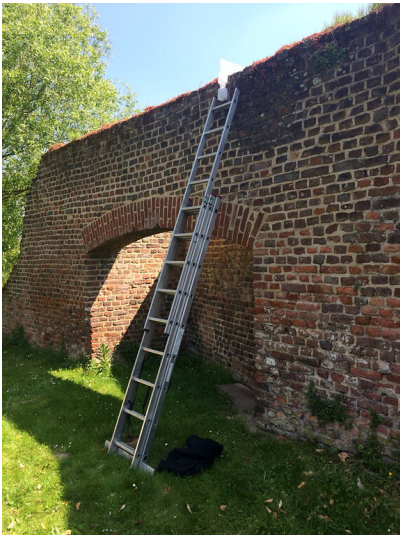
Innenseite der östlichen Außenmauer der Stadt Zons (2018)  
Fotograf/Urheber: Martin Sorg

Die Stadtmauer wurde in diesem Abschnitt auch auf der Innenseite teilweise gereinigt und mit modernem Mörtel neu verfugt. In Teilen zeigt sich allerdings noch die typische Besiedlung mit mauertypischen Pflanzen, hier in 13 Arten. Ferner ist die Mauerkrone dicht mit Pflanzen bestanden, hier wurden 12 Arten festgestellt.

Beschreibung des Zustandes: Teilweise saniert / gereinigt, teilw. Vegetation noch vorhanden

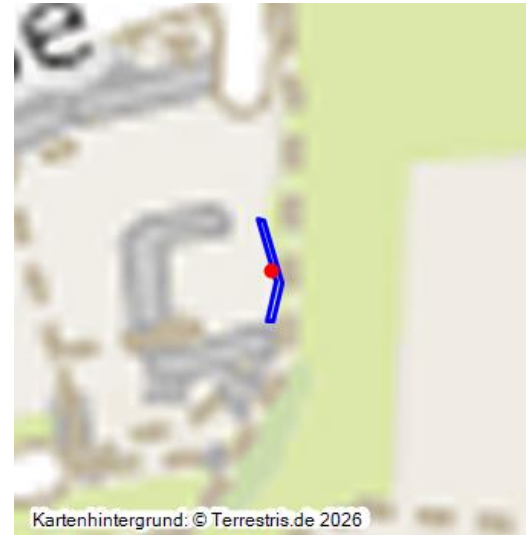
Unmittelbar vor der östlichen Stadtmauer führte - bis zur Rheinverlagerung - der Schiffshandelsweg vorbei. Die Ostmauer ist eine basaltverstärkte Mauer mit einer Basis aus Trachyt und Tuffstein und enthält in den oberen Schichten Lagen aus Feldbrandziegeln. Im Mauerwerk verankert befinden sich auf der Außenseite der Ostmauer noch große Eisenringe die zum Befestigen der anliegenden Schiffe dienen. Ein heute zugemauertes Schlupftor ermöglichte einst den direkten Zugang von der Vorburg durch die Ostmauer hinaus zu den Schiffen. An einigen Stellen befinden sich die röhrenartigen Öffnungen eingemauerter Siegburger Tonkrügen, deren beabsichtigte Funktion in der Ostmauer unbekannt ist. An der höchsten Stelle der Ostmauer in der südöstlichen Ecke der Stadt befinden sich die Überreste eines Turms. In die Ostmauer eingelassene Kanonenkugeln erinnern daran, dass diese Seite der Stadtmauer während des dreißig Jährigen Krieges stark unter Beschuss stand.

Besiedlungspotential der Mauer: Teilweise saniert, an den nicht sanierten Abschnitten gut

Besiedlungspotential der Mauerkrone: Sehr gut, eine umfangreiche, aussergewöhnliche Besiedlung mit Pflanzen und Insektenarten (vgl. Liste)
