Innenseite der nördlichen Aussenmauer der Feste Zons

Zustandsbewertung im Sinne des Naturschutzes

(Ergebnisse einer LVR finanzierten Studie zu den Historischen Mauern aus 2018)

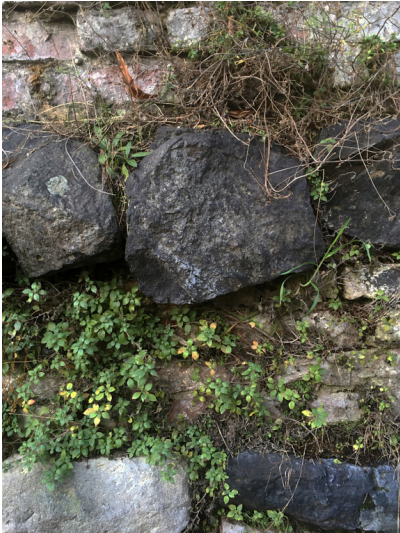
Innenseite der nördlichen Außenmauer der Stadt Zons (2018)
Fotograf/Urheber: Martin Sorg

Beschreibung des Zustandes: Teilweise saniert /gereinigt, teilweise mit artenreichem Bewuchs und offenen Fugen.

Besiedlungspotential der Mauer: Abschnittsweise gut

Besiedlungspotential der Mauerkrone: Gut
